Antrag: Entschärfung von Gefahrenstellen in Tönisberg, insbesondere sichere Verkehrsanbindung von Wartsberg und Unterdorf für Fußgänger, Radfahrer und Rollstuhlfahrer

Gefahrensituation Nr. 2: Querung Fuß- und Radweg Vluyner Straße (L 477 / „Spange“)

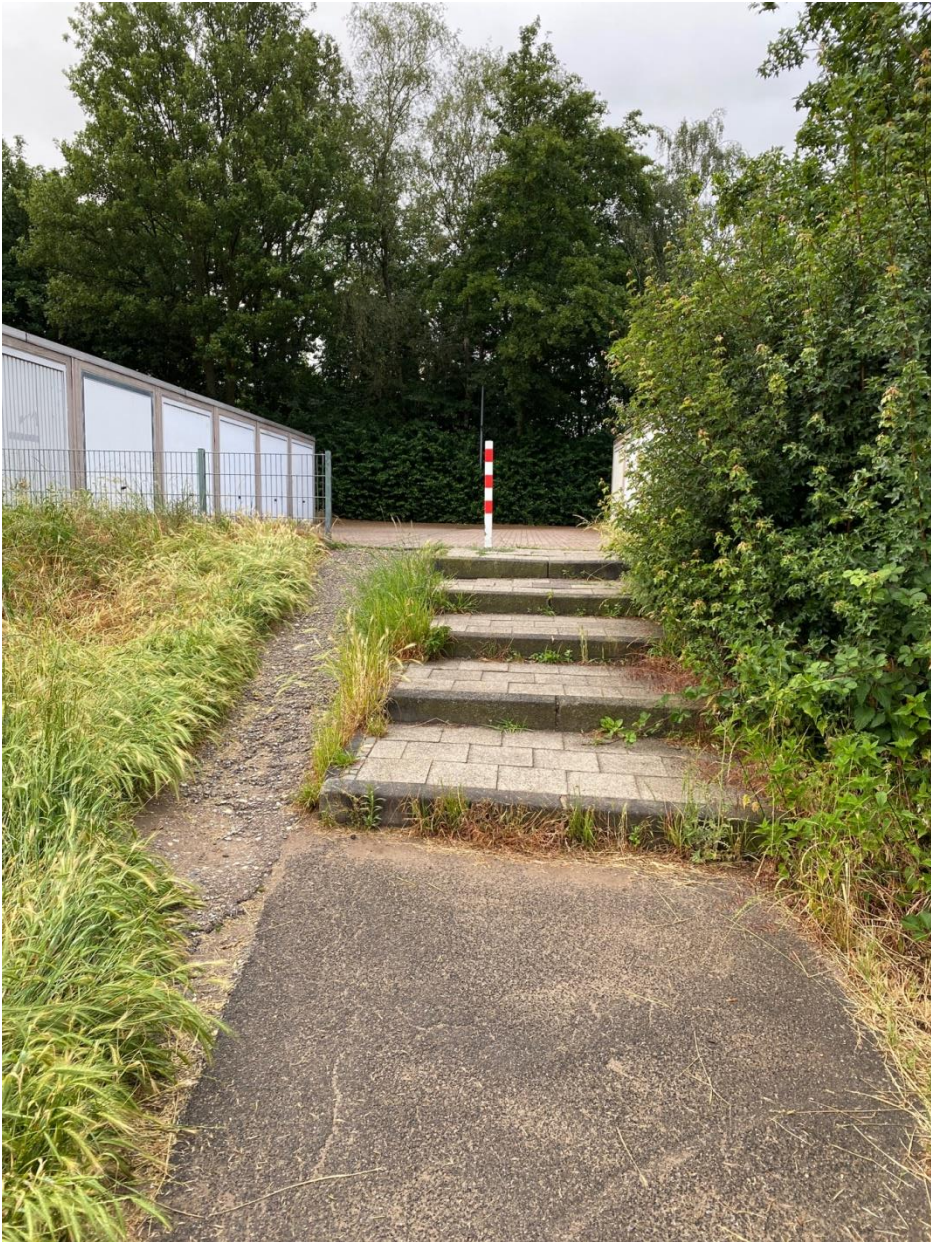
Foto 1

Variante 2 kommt für Fußgänger und Radfahrer grundsätzlich in Frage, im Hinblick auf die schmale und steile Rampe an den Garagen ist diese für ältere Menschen mit Rollstuhl oder Rollator jedoch nicht zumutbar (siehe unten Foto Nr. 1).

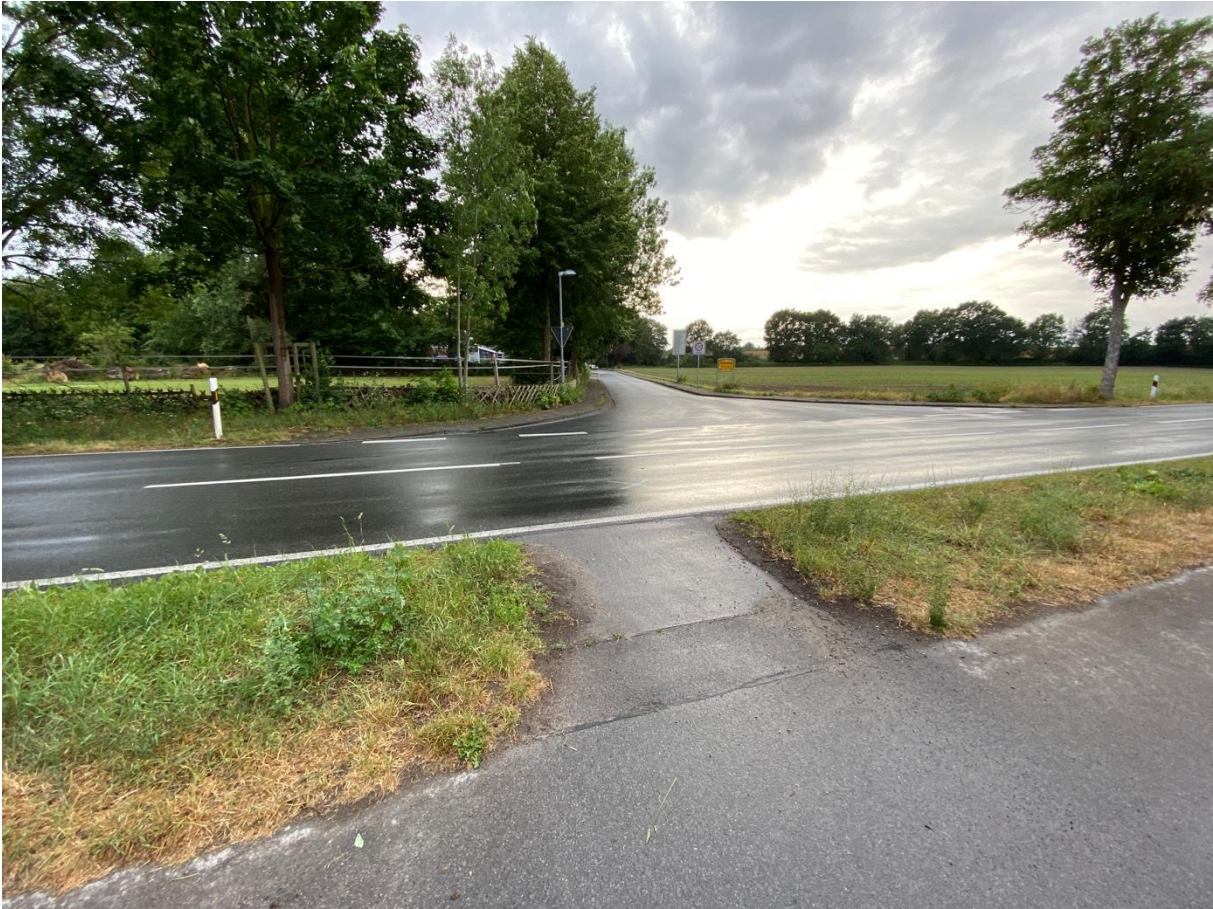
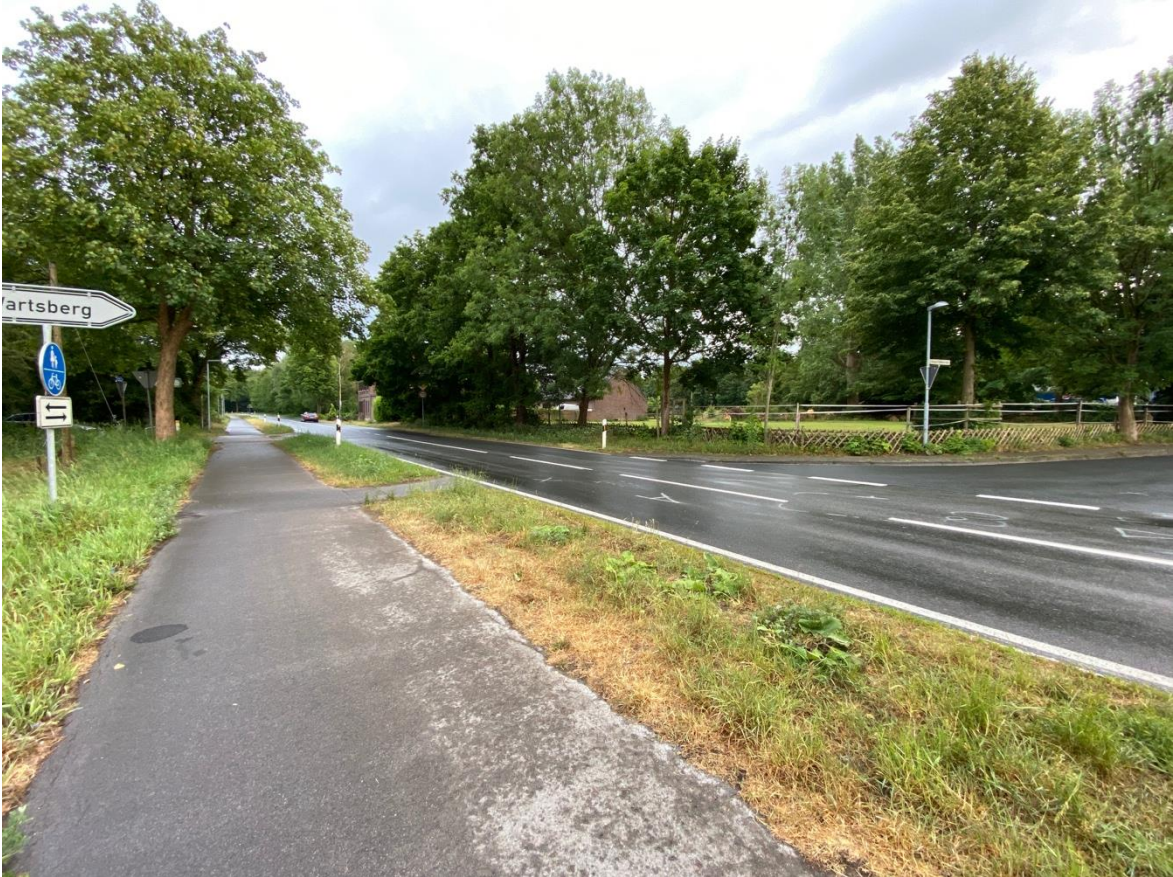
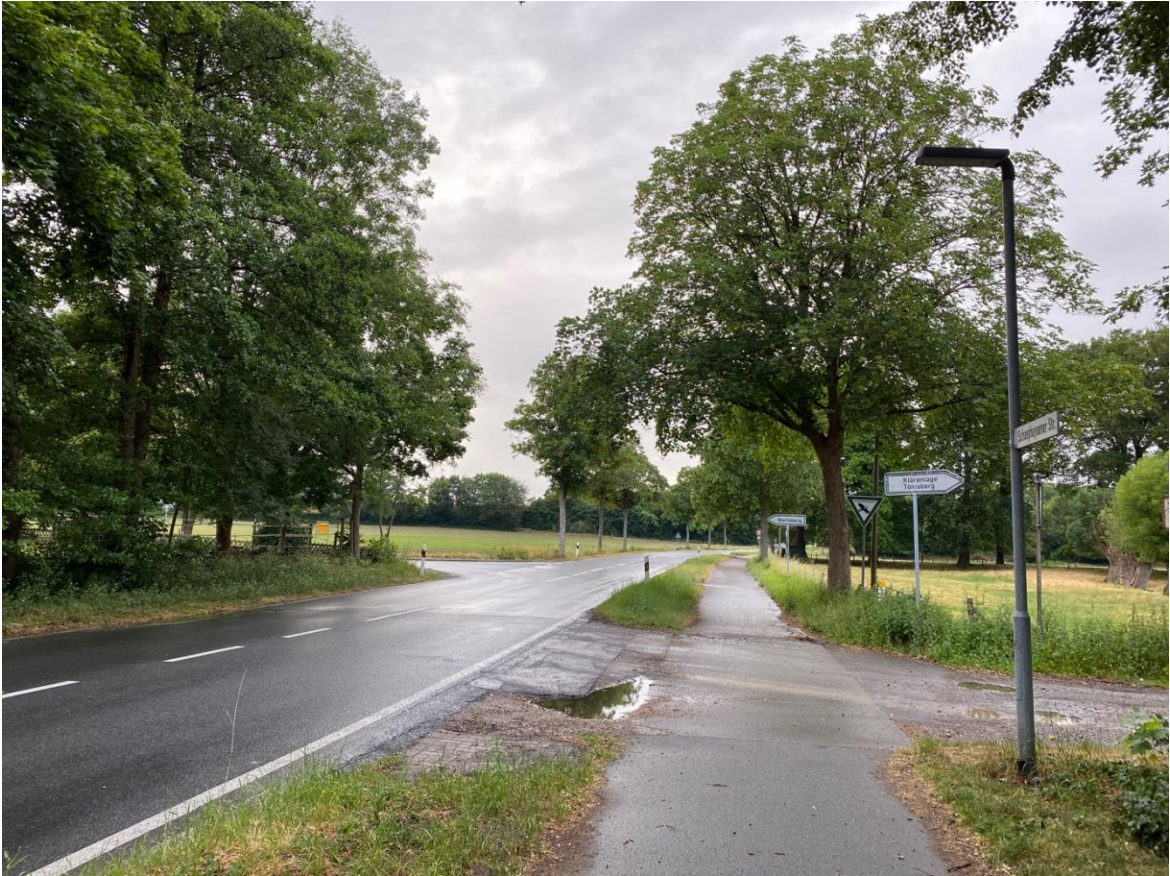
Foto 2

In den Abend- und Nachtstunden ist die Sicht erschwert, da die Kreuzung nicht ausgeleuchtet ist (siehe die Fotos 2-4). Die einzige Laterne auf der Ecke der Niederrheinstraße bietet nur wenig Licht, um einen Passanten frühzeitig zu erkennen. Auf die schlechte Ausleuchtung haben wir in einer früheren Sitzung des UPK hingewiesen.

Diese Querungsstelle muss sicherer gestaltet werden. Die bislang aufgestellten Schilder „Achtung Fahrräder“ reichen dabei u.E. nicht aus. So könnte z.B. das Ortseingangsschild versetzt oder eine örtliche Begrenzung der Geschwindigkeit auf 50 km/h eingerichtet werden. Für die Nachtstunden sollte die Beleuchtung angepasst werden.

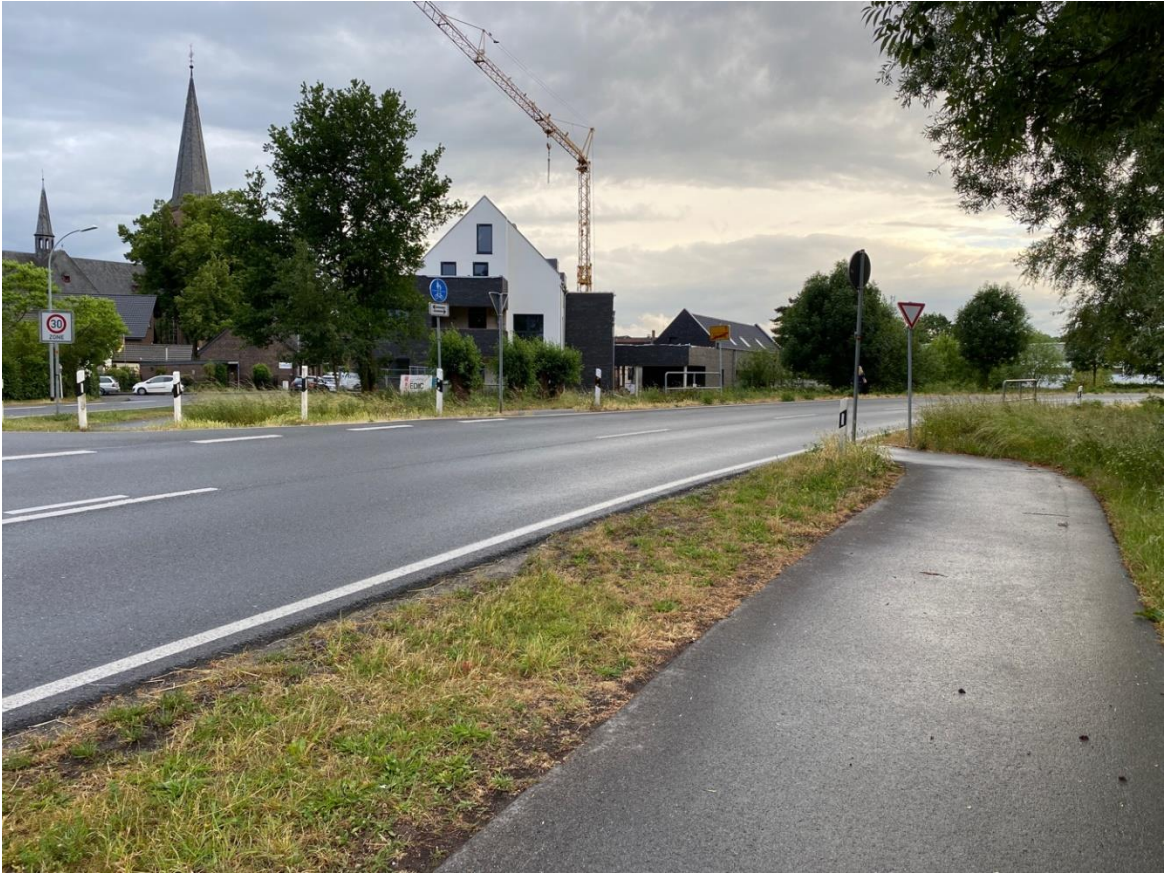
Foto 5

Im Zusammenhang mit der oben aufgeführten Gefahrenstelle möchten wir auch auf die bestehende Gefahrensituation im Bereich der sog. „Spange“ hinweisen. Dort wechselt der Fuß- und Radweg auf die gegenüberliegende Fahrbahnseite (siehe Foto Nr. 5). Die Sichtverhältnisse sind aufgrund der Kurvenlage der Spange bei weit vorstehendem Bewuchs für alle Verkehrsteilnehmer eingeschränkt (siehe Foto Nr. 6). Die Situation vor Ort wurde bereits vor einiger Zeit mit dem Ordnungsamt vor Ort begutachtet, ohne dass Maßnahmen eingeleitet wurden.
